RELATÓRIO TÉCNICO FINAL

Cliente: MORLAN SA

**ESTUDO SOBRE A EFICÁCIA DAS TELAS METÁLICAS FACHAFORTE NA
PREVENÇÃO DE FISSURAS EM REVESTIMENTOS ARGAMASSADOS DE
FACHADA**

INOVATEC CONSULTORES ASSOCIADOS LTDA.

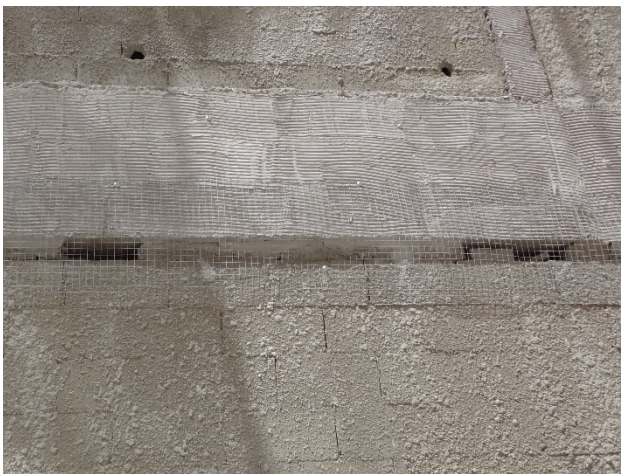
Fundos de vigas são bem suscetíveis a fissuras, muito em função de falhas de execução da fixação superior da alvenaria (encunhamento), que pode ser por mau preenchimento; por utilizar um material de preenchimento muito resistente – o ideal é procurar por materiais mais deformáveis – ou por não atender ao tempo de execução do encunhamento, que deve ser feito após o máximo possível de estabilização da estrutura. Por essas condições, é importante prever reforço nesse ponto do revestimento de fachada.

Figura 1 - Fixação superior da alvenaria com mau preenchimento

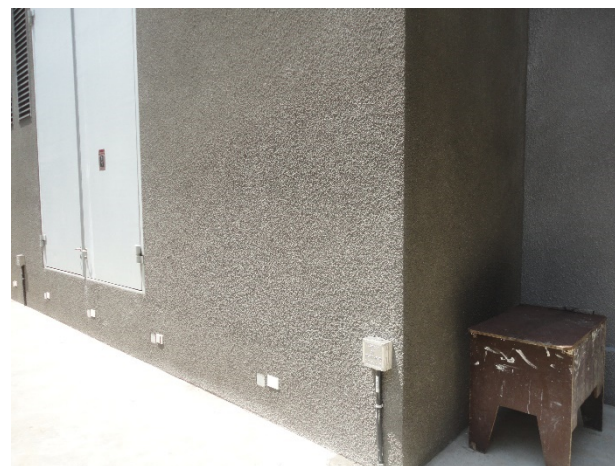
Pode-se observar que em uma das fachadas, mesmo em situação onde não foram executadas juntas de movimentação, que seria o mais indicado para absorver as movimentações da laje de cobertura, não foram identificadas fissuras no revestimento.

Figura 24 - Extremidade da parede sem fissuras visíveis

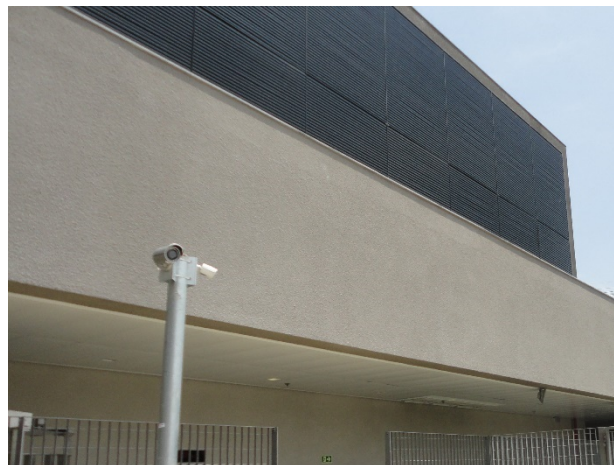
Figura 26 - Viga de borda com fissura no enchimento

A única exceção se deve para uma fissura surgida em um enchimento realizado no topo de uma viga de borda – situação não tratada com tela, e que também não é abordada pelo estudo em questão, pois não se trata de uma interface alvenaria-estrutura.

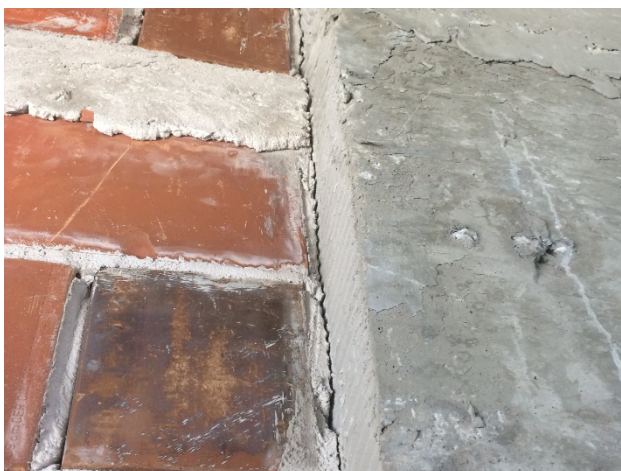
Nesta obra foi possível fissuras de interface entre alvenaria e pilar. Na região em balanço as fissuras eram mais intensas e se mostraram evidentes pelo lado interno, ainda sem revestimento, como se observa na Figura 32.

Figura 27 - Fissura na interface alvenaria-pilar

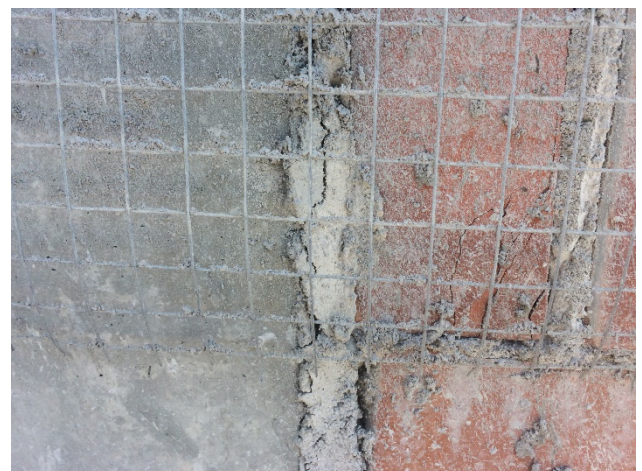
Na Figura 33 pode-se notar que a mesma fissura atravessa toda a seção que corresponde a interface e surge do lado externo da parede. O trecho mais superior, já com revestimento aplicado a parede a mais de 28 dias denota que a fissura não se propaga através do emboço, evidenciando o eficácia da tela metálica nesta situação.

Figura 28 - Fissura na interface alvenaria-pilar

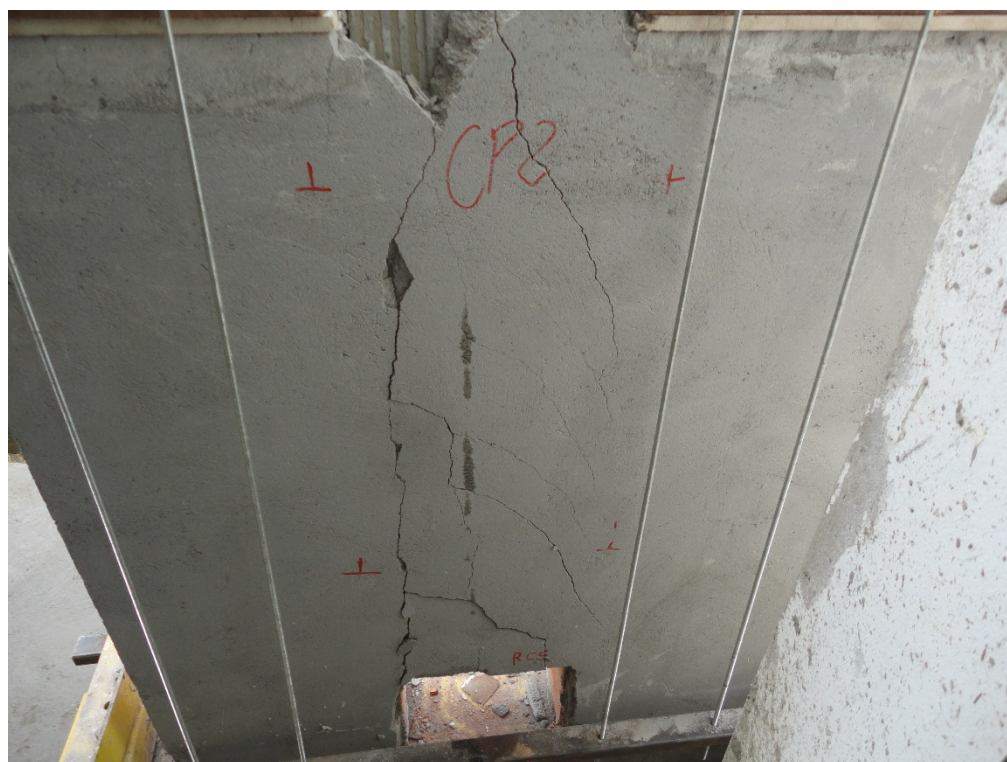
Figura 30 - CP após ruptura - Parede 2

Com 178 kN o CP colapsou sem ter apresentado fissuras no lado revestido, coerente com os saltos de deformação observados nos LVDTs neste instante.

Durante a ruptura do CP surgiram fissuras no revestimento, na região de interface do pilar com a alvenaria e a frente do pilar, conforme Figura 35.

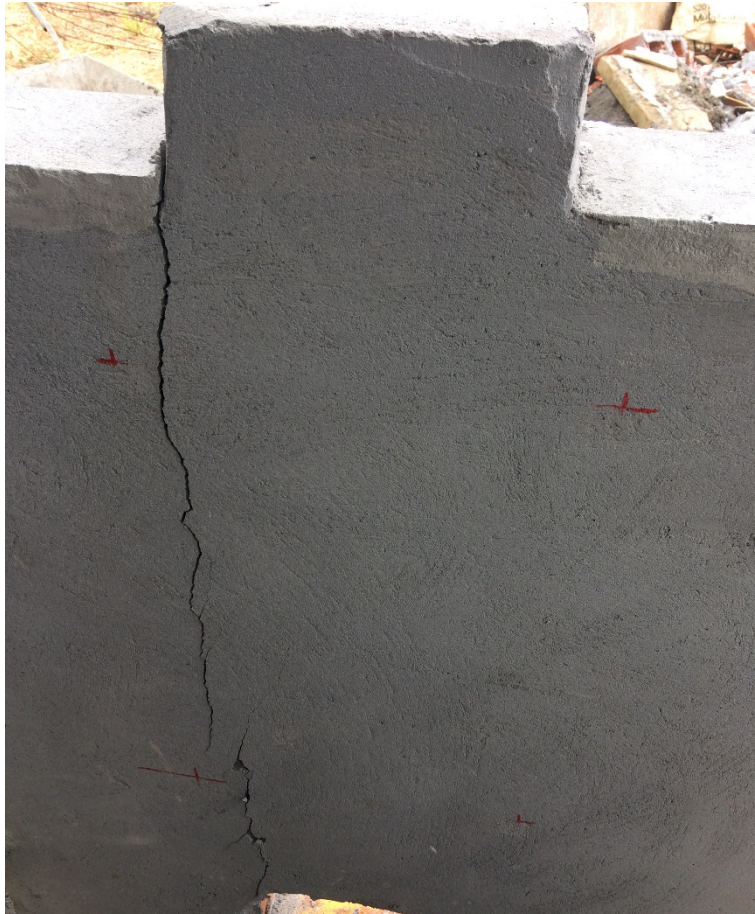
Figura 31 - CP após ruptura - Parede 3

Com uma carga de 210 kN surgiu uma fissura no revestimento, na região de interface com a alvenaria B onde não foi instalada a tela metálica. O comportamento dos demais LVDTs não refletiram a observação de surgimento de fissuras.

Com aproximadamente 241 kN o CP rompeu aumentando a fissura já existente no revestimento, na região de interface do pilar com a alvenaria B, conforme a Figura 36.

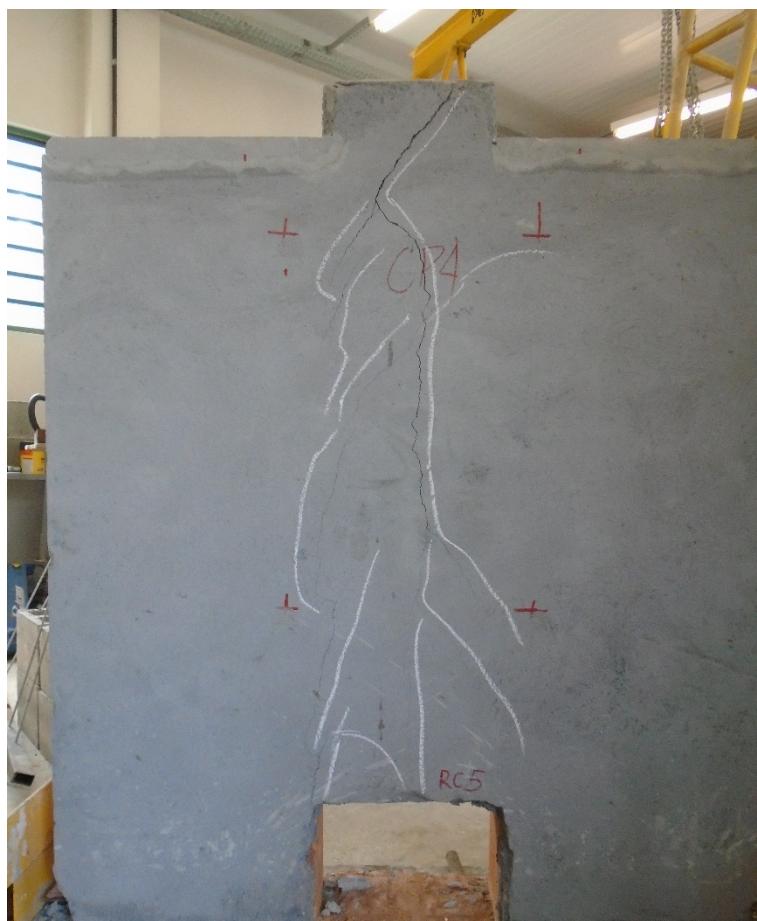
Figura 32 - CP após ruptura - Parede 4

Com 249 kN o CP colapsou apresentando fissuras no revestimento na região de interface com a alvenaria B e na região central do pilar, conforme a Figura 37.

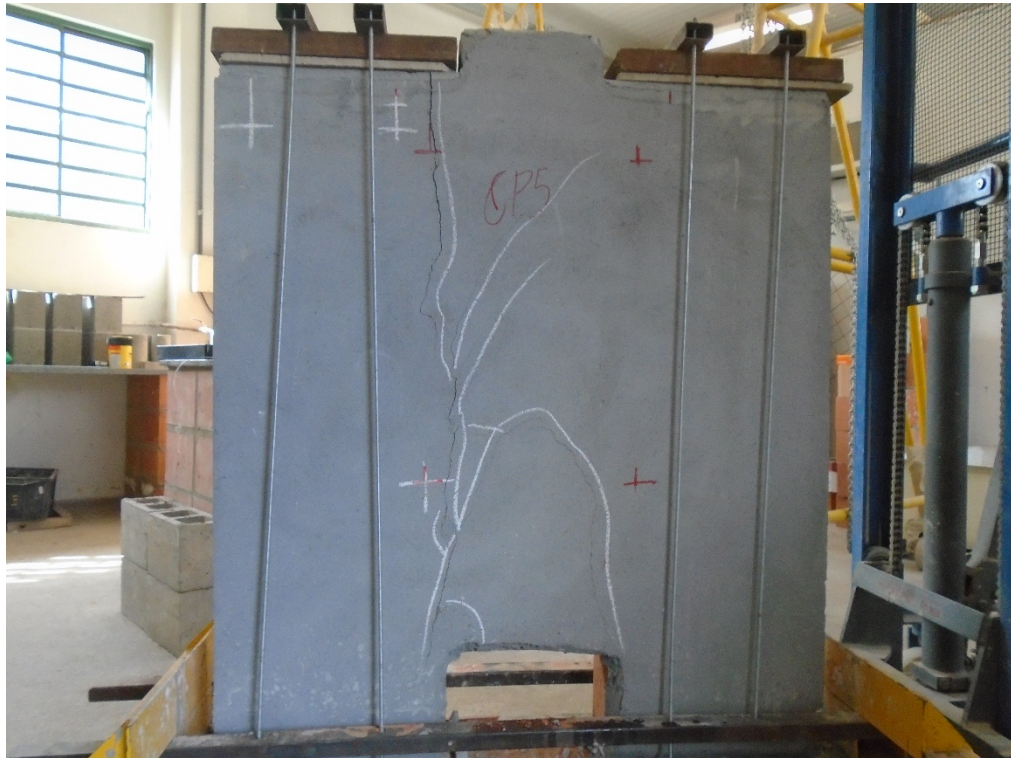
Figura 33 - CP após ruptura - Parede 5

Com a carga de 249 kN, aproximadamente com 9,5 minutos, o CP colapsou, fissurando o revestimento na região de interface com a alvenaria B, onde não foi utilizada a tela metálica, conforme figura 38.

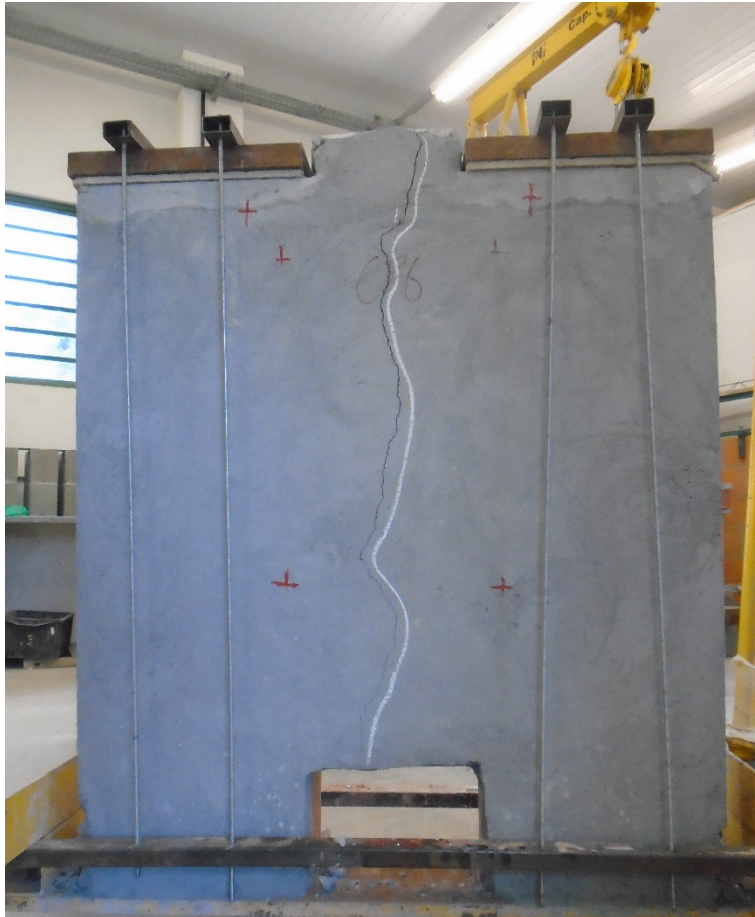
Figura 34 - CP após ruptura - Parede 6

Com a carga de 209 kN, aproximadamente com 9 minutos de ensaio, o CP colapsou, apresentando uma fissura centralizada no revestimento, conforme figura 39.

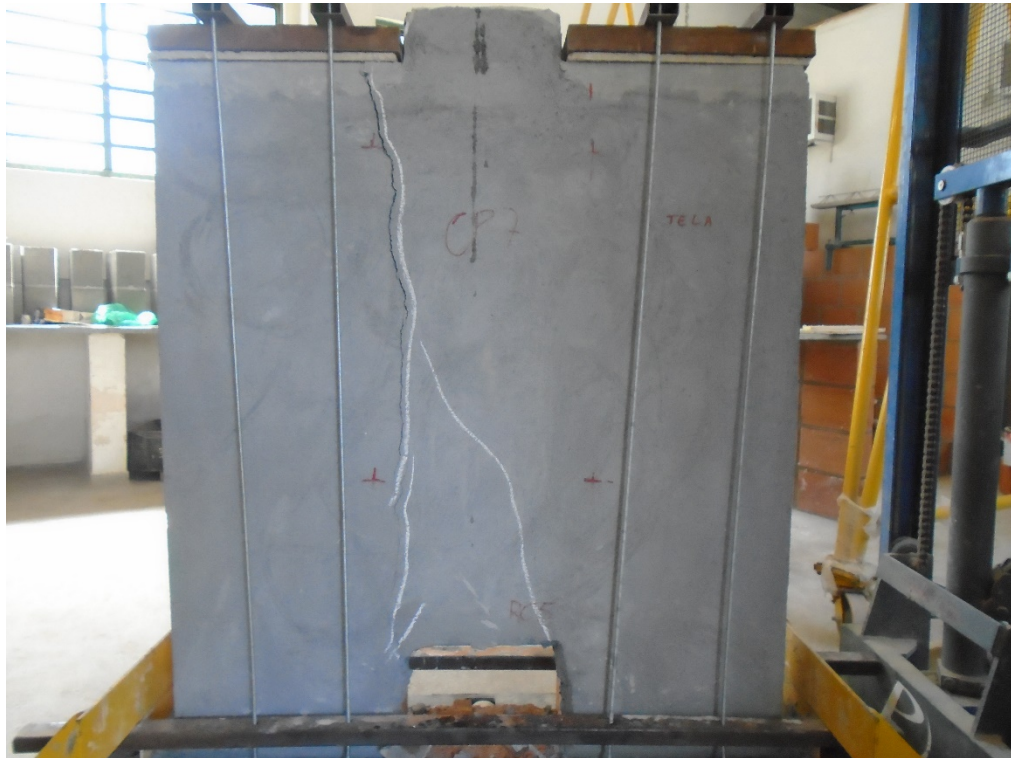
Figura 35 - CP após ruptura - Parede 7

O salto de deformação dos LVDTs 6 e 7, posicionados no lado revestido na região de interface com a alvenaria A, onde foi utilizada a tela metálica, não refletiu no surgimento de fissuras, possivelmente devido a presença da tela metálica que conseguiu absorver as tensões geradas no revestimento.

Com a carga de 298 kN o CP colapsou, fissurando o revestimento na região de interface com a alvenaria B, onde não foi utilizada a tela metálica, conforme figura 40.

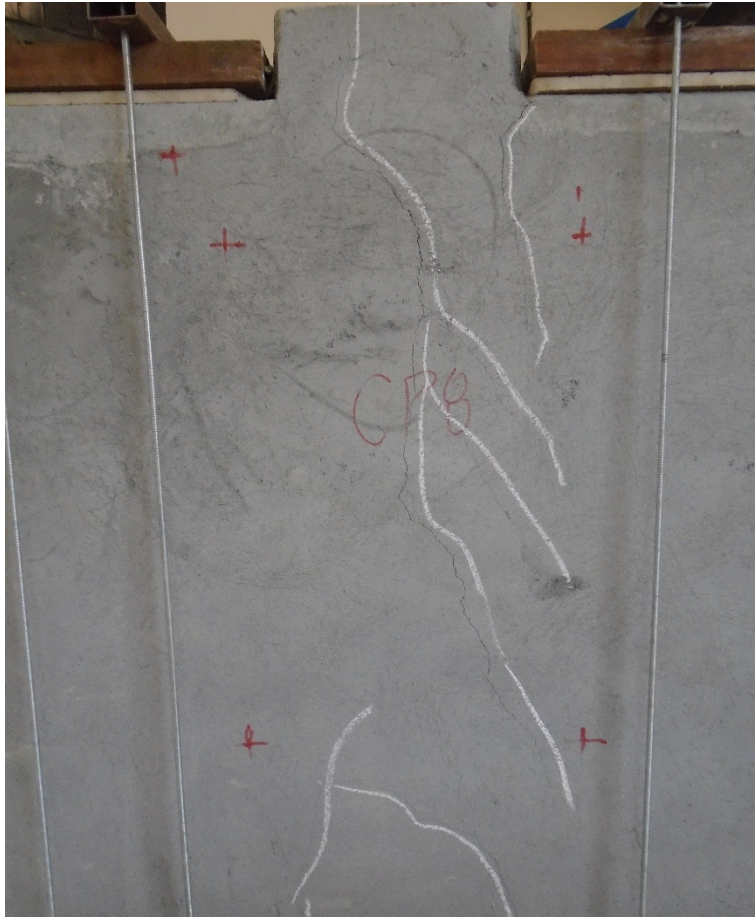
Figura 36 - CP após ruptura - Parede 8

Com a carga de 249 kN, aproximadamente com 13,5 minutos de ensaio, o CP colapsou apresentando fissuras no revestimento distribuídas na região central do CP e na parte inferior da interface das alvenarias com o pilar de concreto.

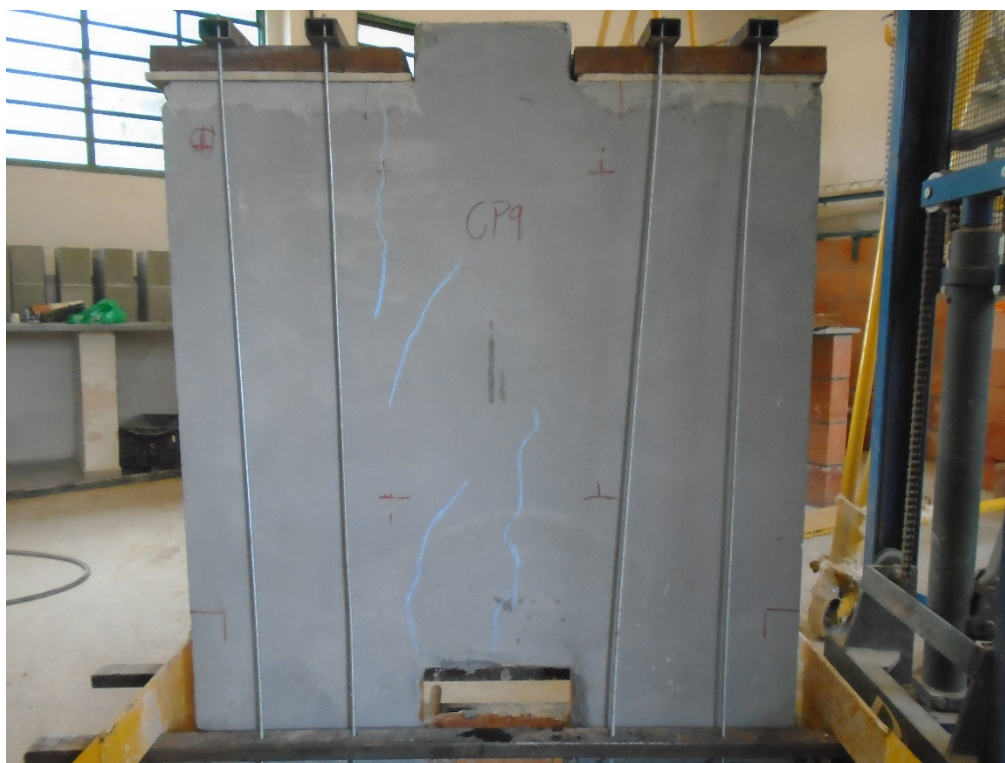
Figura 37 - CP após ruptura - Parede 9

Com a carga de 290 kN, aproximadamente com 15 minutos de ensaio, o CP colapsou apresentando pequenas fissuras no revestimento mais concentradas na região de interface com a alvenaria B, onde não foi instalada a tela metálica.

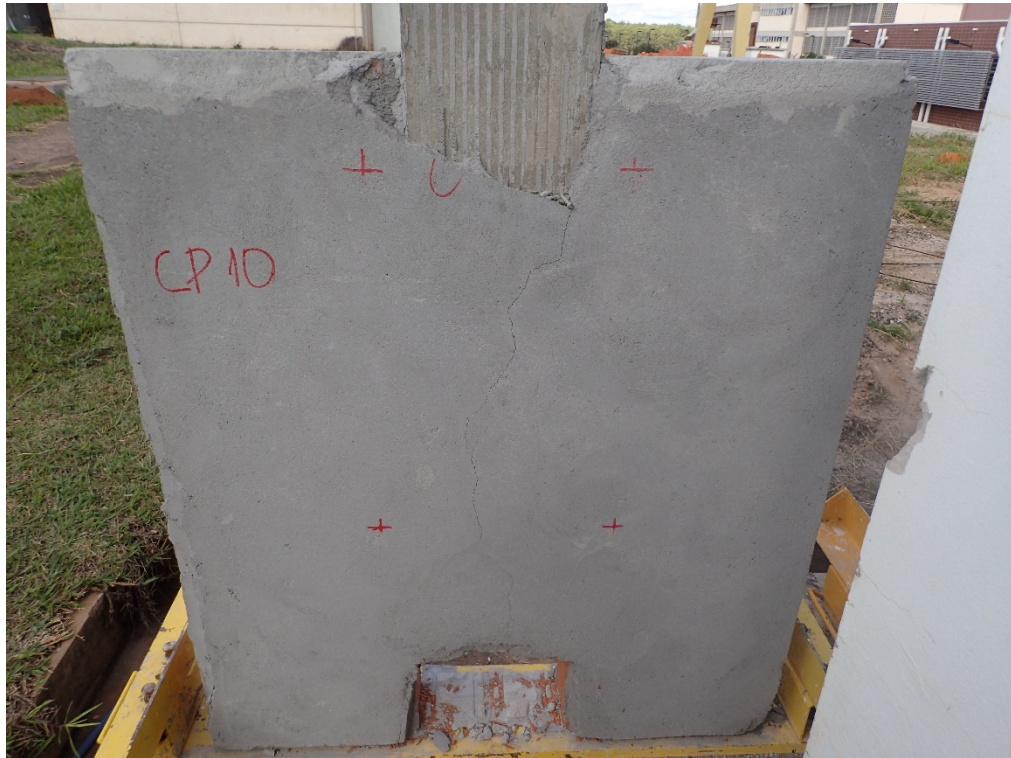
Figura 38 - CP após ruptura - Parede 10

Com a carga de 239 kN, aproximadamente com 9 minutos de ensaio, o CP colapsou apresentando fissuras no revestimento distribuídas na região central do CP.

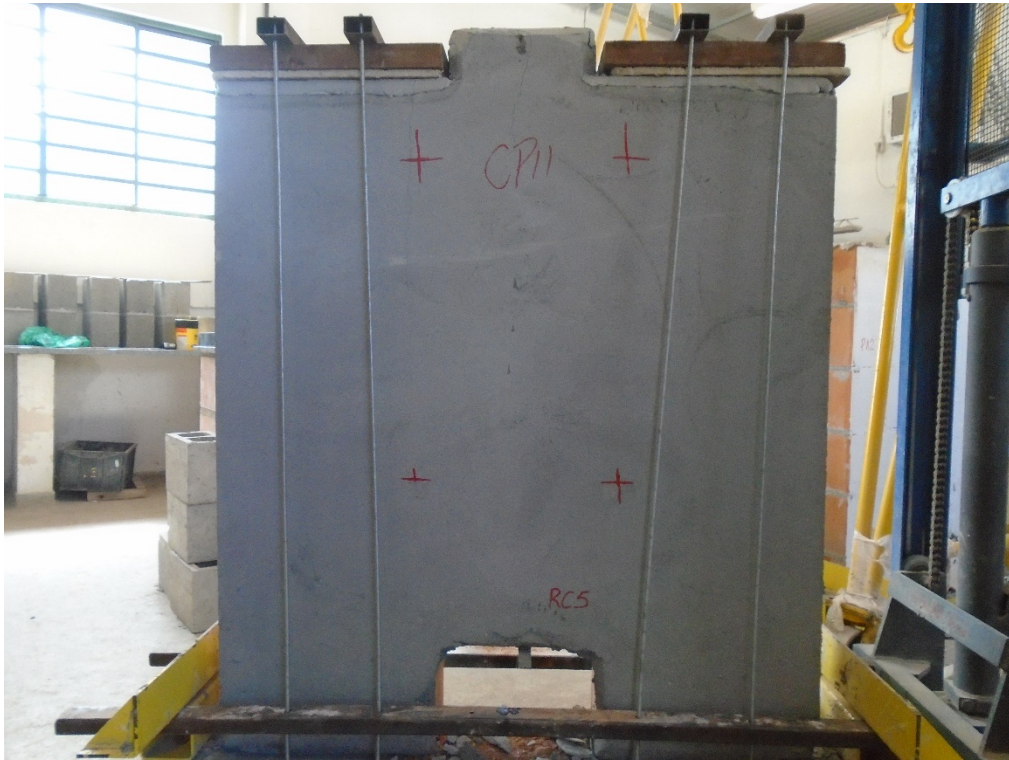
Figura 39 - CP após ruptura - Parede 11

Com 320 kN surgiu a primeira fissura no revestimento, na região inferior da interface com a alvenaria B, onde não foi utilizada a tela metálica.

Com a carga de 347 kN, aproximadamente com 23 minutos de ensaio, o CP colapsou apresentando pequenas fissuras no revestimento distribuídas na região central do CP e na interface com a alvenaria B, sem tela.

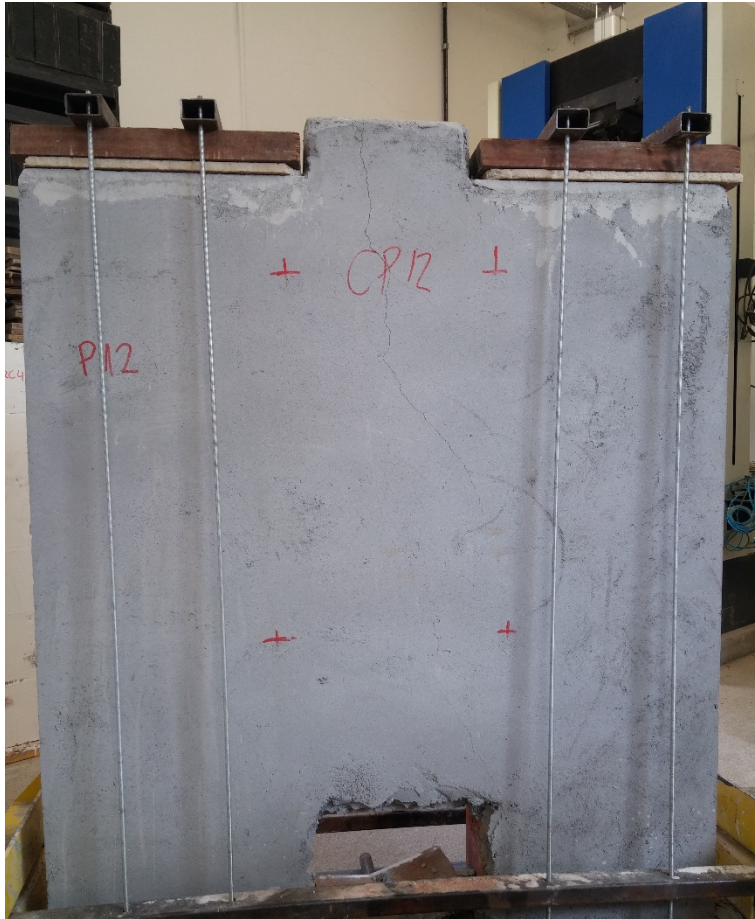
Figura 40 - CP após ruptura - Parede 12

Próximo a ruptura do CP surgiu a primeira fissura no revestimento, na região inferior da interface com a alvenaria A.

Com a carga de 281 kN, aproximadamente com 13,5 minutos de ensaio, o CP colapsou apresentando pequenas fissuras no revestimento distribuídas na região central do CP e na interface com a alvenaria A.

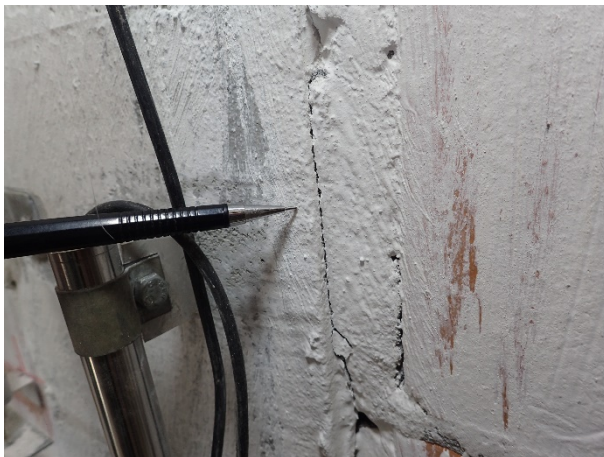
Figura 41 - Surgimento da fissura

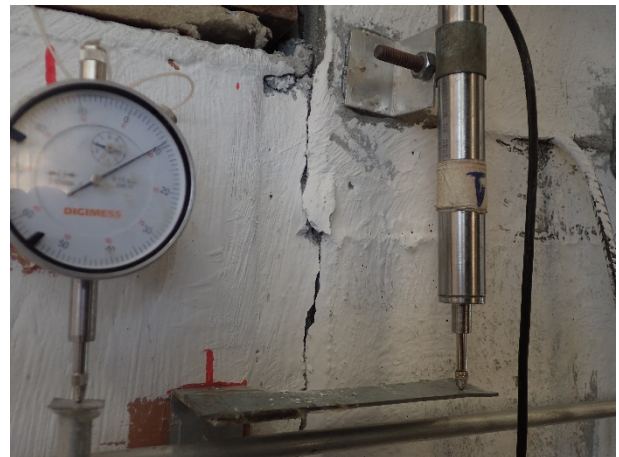
Figura 42 - Surgimento da fissura

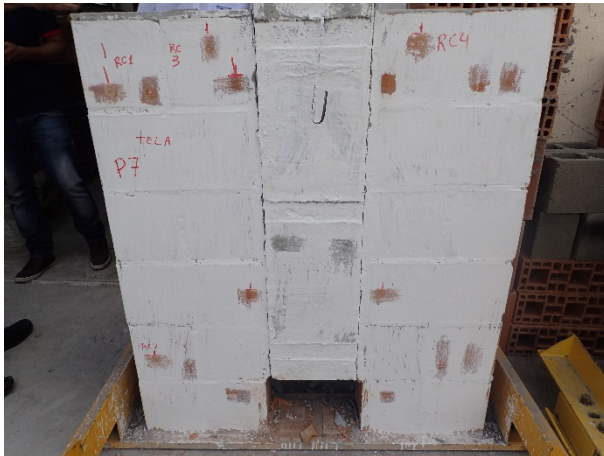
Figura 43 - Ruptura da interface entre alvenaria e pilar de concreto

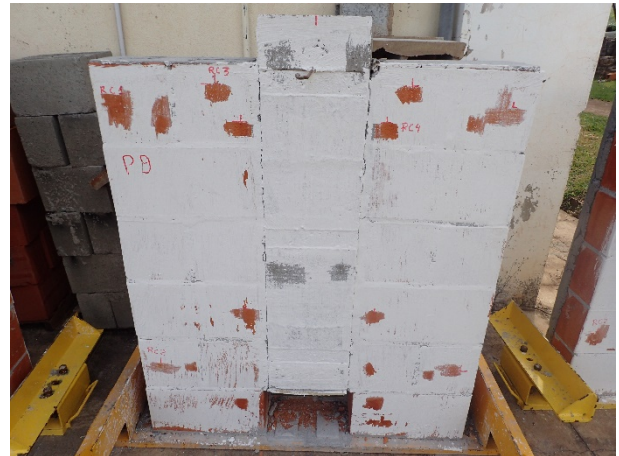
Figura 44 - Ruptura da interface entre alvenaria e pilar de concreto

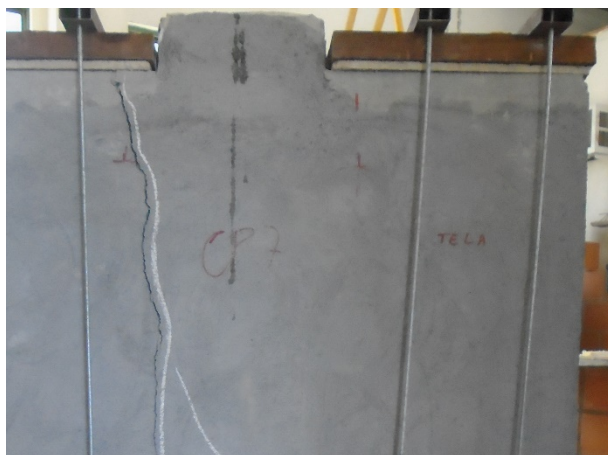
Figura 51 - Fissura no revestimento após a ruptura

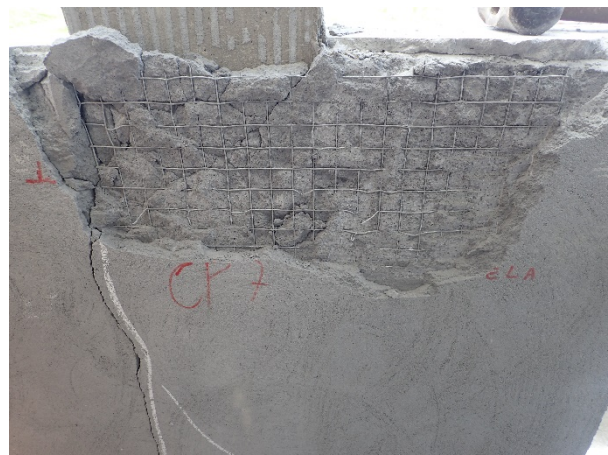
Figura 52 - Fissura interna contornando a tela metálica

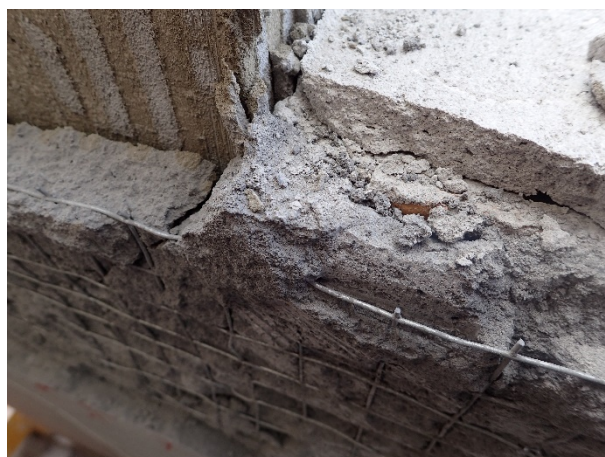
Figura 53 - Fissura interna contornando a tela metálica
