RELATÓRIO TÉCNICO FINAL

Cliente: MORLAN SA

**ESTUDO SOBRE A EFICÁCIA DAS TELAS METÁLICAS FACHAFORTE NA
PREVENÇÃO DE FISSURAS EM REVESTIMENTOS ARGAMASSADOS DE
FACHADA**

INOVATEC CONSULTORES ASSOCIADOS LTDA.

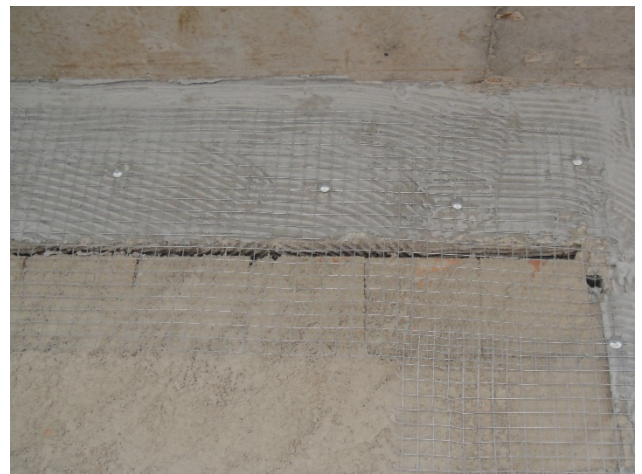
Figura 2 - Fixação superior da alvenaria com mau preenchimento

Fundos de vigas são bem suscetíveis a fissuras, muito em função de falhas de execução da fixação superior da alvenaria (encunhamento), que pode ser por mau preenchimento; por utilizar um material de preenchimento muito resistente – o ideal é procurar por materiais mais deformáveis – ou por não atender ao tempo de execução do encunhamento, que deve ser feito após o máximo possível de estabilização da estrutura. Por essas condições, é importante prever reforço nesse ponto do revestimento de fachada.

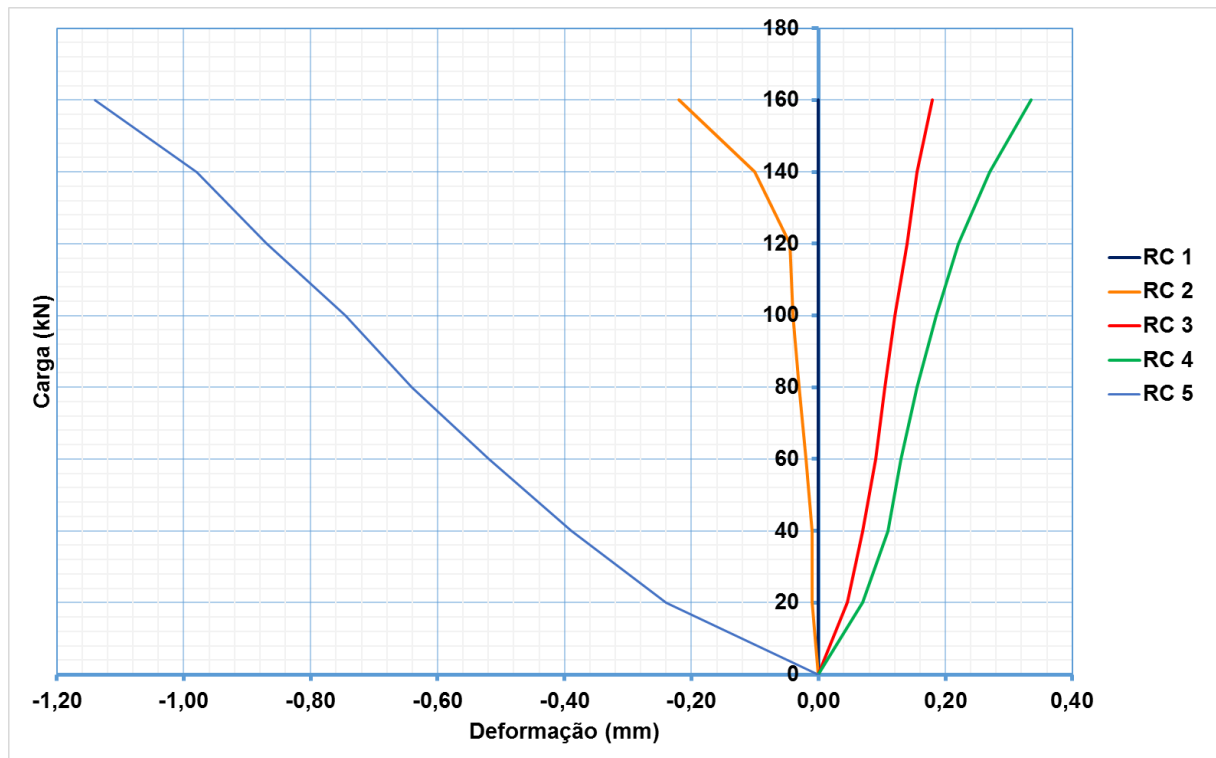
Gráfico 1 - Relógios Comparadores - Parede 2

Tanto RC 3 quanto RC 4 apresentaram encurtamentos, indicando que as alvenarias A e B foram comprimidas na região próxima a interface com o pilar, diminuindo sua altura neste local. Comparando esses dois relógios comparadores, nota-se que a alvenaria B (RC 4) apresentou um encurtamento vertical próximo a interface com o pilar um pouco maior quando comparada com a alvenaria A (RC 3), possivelmente por ter recebido maior carga de compressão uma vez que a geometria do CP e a carga aplicada não foram perfeitamente simétricas.

RC 5, que representa o deslocamento do pilar de concreto, alongou de maneira constante na maior parte do ensaio, resultando em um deslocamento vertical do pilar para baixo, em torno de 1,1 mm no final do ensaio.

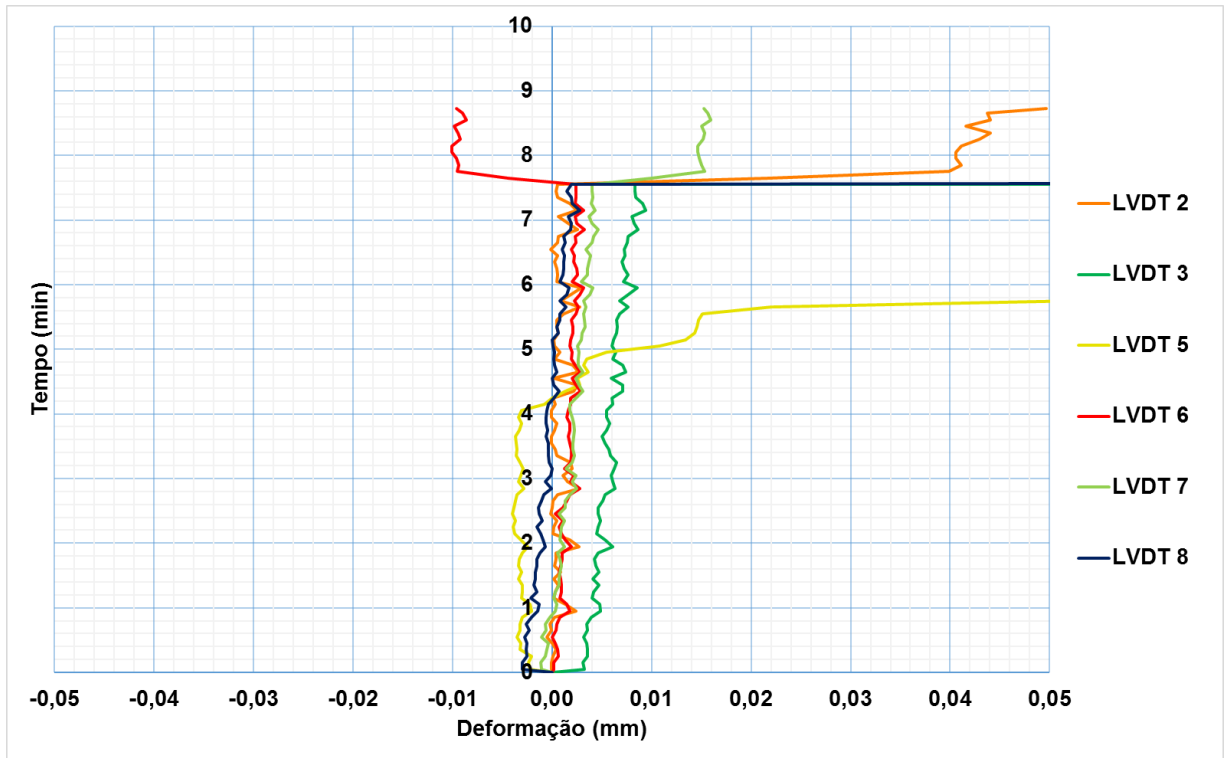
Gráfico 2 - LVDTs - Parede 2

Observa-se no gráfico abaixo que os LVDTs 2, 6, 7 e 8 apresentaram uma deformação muito pequena, menor que 0,01 mm durante todo o ensaio, indicando que a movimentação diferencial entre alvenaria e pilar na região onde estavam instalados foi muito pequena.

Já o LVDT 3 apresentou um maior encurtamento, indicando que houve maior movimentação diferencial entre alvenaria e pilar do lado direito superior sem revestimento da parede. O LVDTs 5, diferente dos demais apresentou um salto em sua deformação aproximadamente com 4,5 minutos de ensaio, possivelmente devido ao surgimento de uma fissura na região inferior da interface do pilar com a alvenaria B do lado sem revestimento.

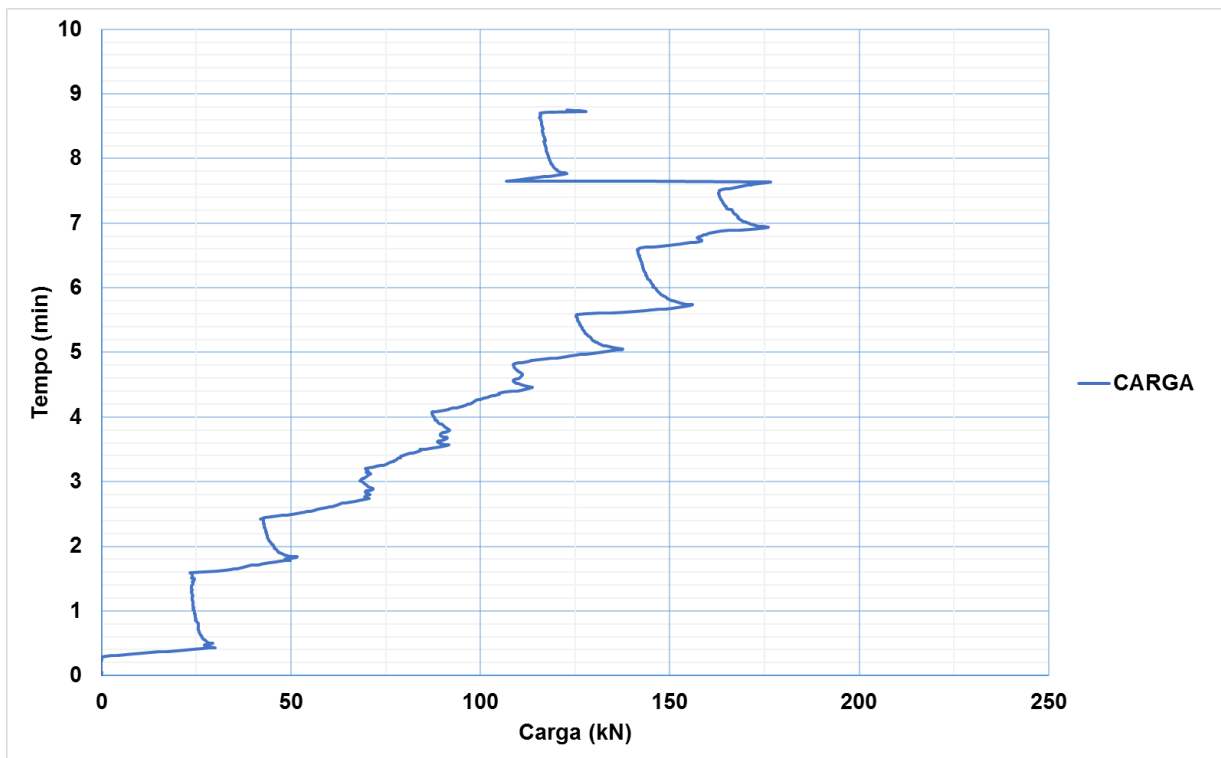
Gráfico 3 - Carga x Tempo - Parede 2

Durante o ensaio, a primeira fissura surgiu no lado sem revestimento com aproximadamente 120 kN de carga de compressão, aproximadamente com 4,5 minutos de ensaio, na parte inferior da interface com as alvenarias A e B e pilar de concreto, coerente com o salto de deformação notado no LVDT 5. O LVTD 2 por sua vez não refletiu esse comportamento, possivelmente porque a fissura nessa local foi muito superficial.

Com 178 kN o CP colapsou sem ter apresentado fissuras no lado revestido, coerente com os saltos de deformação observados nos LVDTs neste instante.

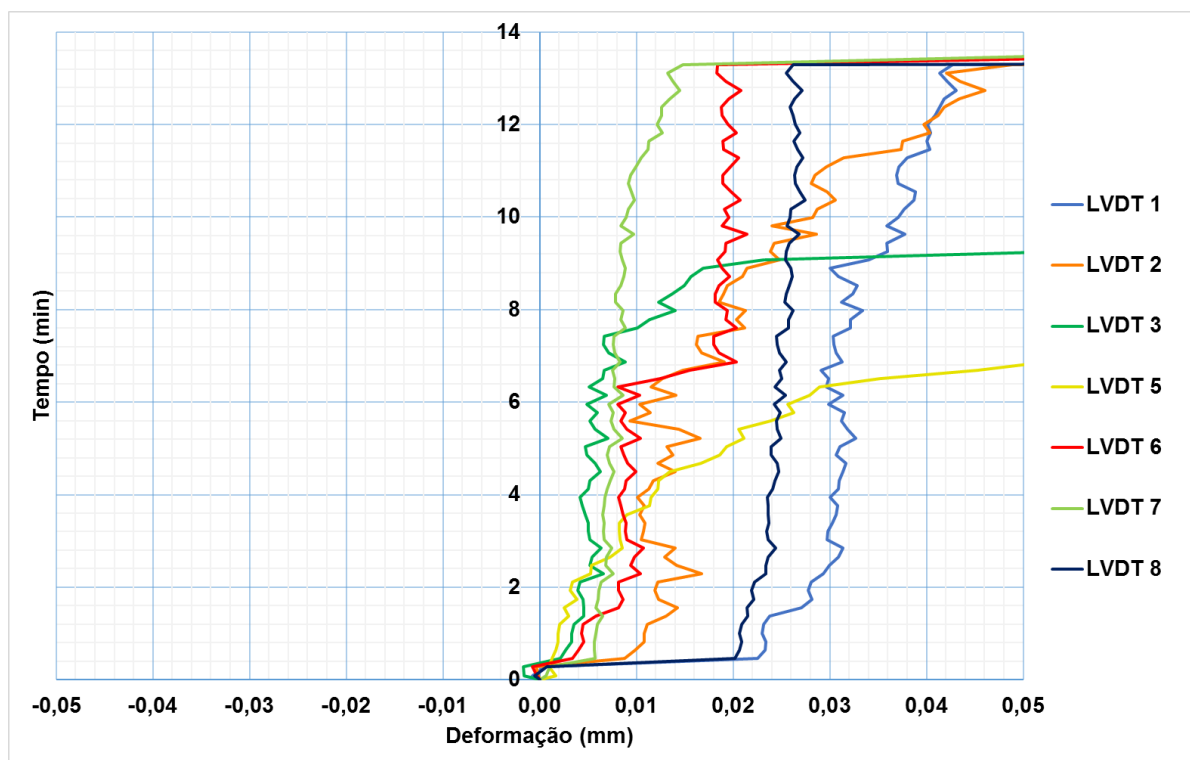
Gráfico 5 - LVDTs - Parede 3

O LVDT 3 deformou de maneira constante até aproximadamente 8 minutos de ensaio quando apresentou um salto em sua deformação, possivelmente causado pelo surgimento de uma fissura no local.

Por fim, os LVDTs 2 e 6 também apresentaram um salto em suas deformações com aproximadamente 6,5 minutos de ensaio, sendo que o LVDT 6 se estabilizou após esse salto, porém o LVDT 2 apresentou um aumento em sua curva.

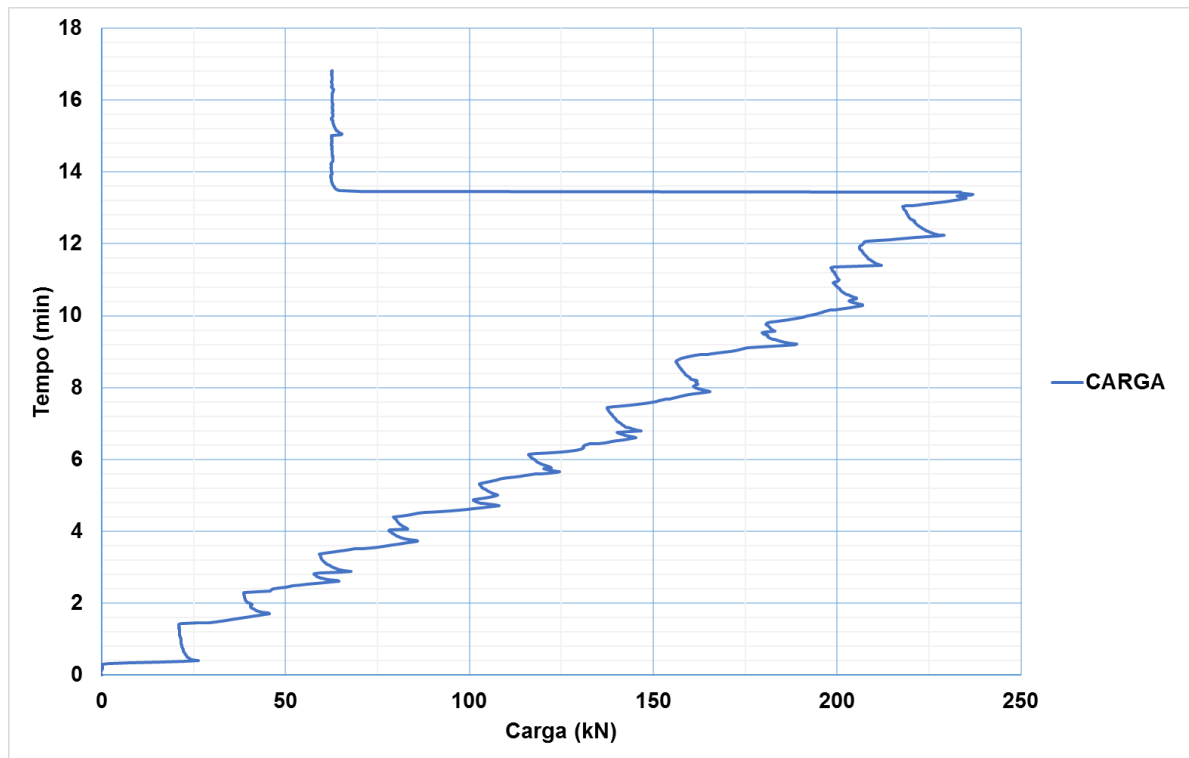
Gráfico 6 - Carga x Tempo - Parede 3

Durante o ensaio, a primeira fissura observada surgiu com uma carga de 160 kN (8 minutos), no lado sem revestimento da interface da alvenaria B com o pilar de concreto, coerente com o salto de deformação notado no LVDT 3 e com as altas deformações do LVDT 5

Com uma carga de 210 kN surgiu uma fissura no revestimento, na região de interface com a alvenaria B onde não foi instalada a tela metálica. O comportamento dos demais LVDTs não refletiram a observação de surgimento de fissuras.

Com aproximadamente 241 kN o CP rompeu aumentando a fissura já existente no revestimento, na região de interface do pilar com a alvenaria B, conforme a Figura 36.

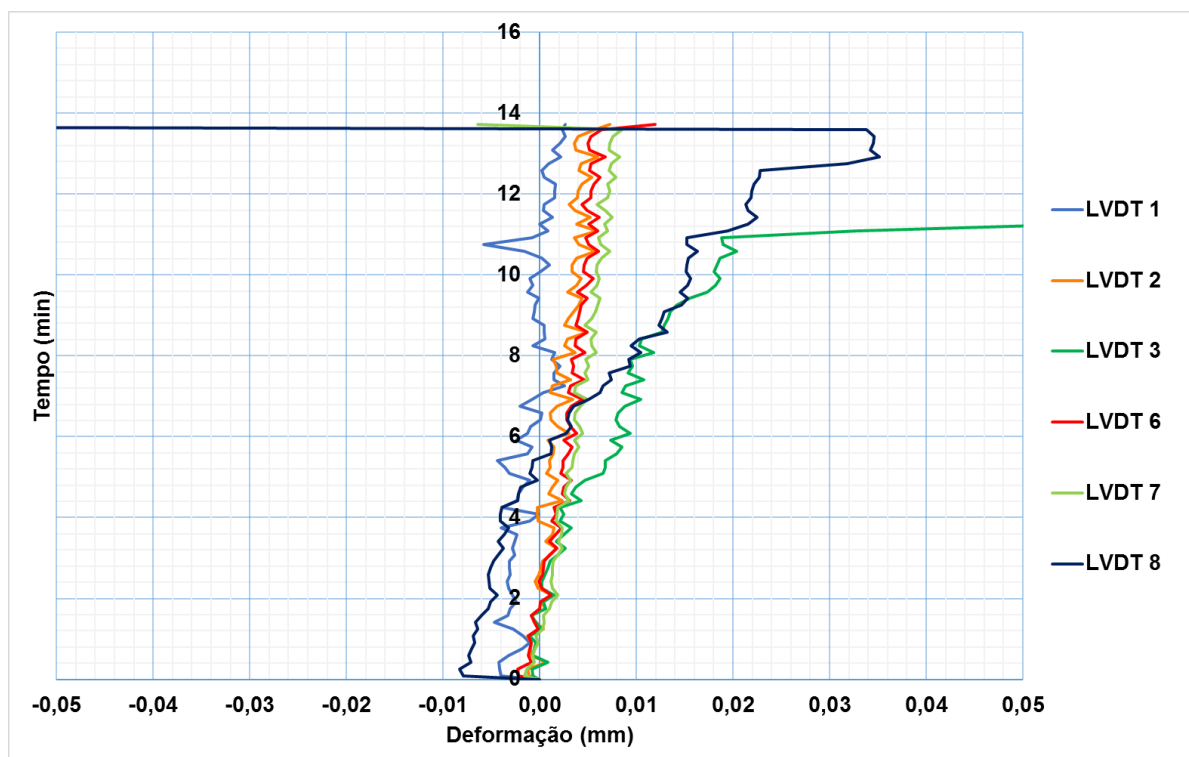
Gráfico 8 - LVDTs - Parede 4

Observa-se no gráfico abaixo que os LVDTs 1, 2, 6 e 7, posicionados na interface com a alvenaria A, apresentaram uma deformação muito pequena, menor que 0,01 mm durante todo o ensaio, indicando que a movimentação diferencial entre alvenaria e pilar do lado esquerdo sem revestimento da parede foi pequeno

Já os LVDTs 3 e 8 deformaram mais, indicando uma maior movimentação diferencial entre alvenaria e pilar do lado direito superior da interface com a alvenaria B.

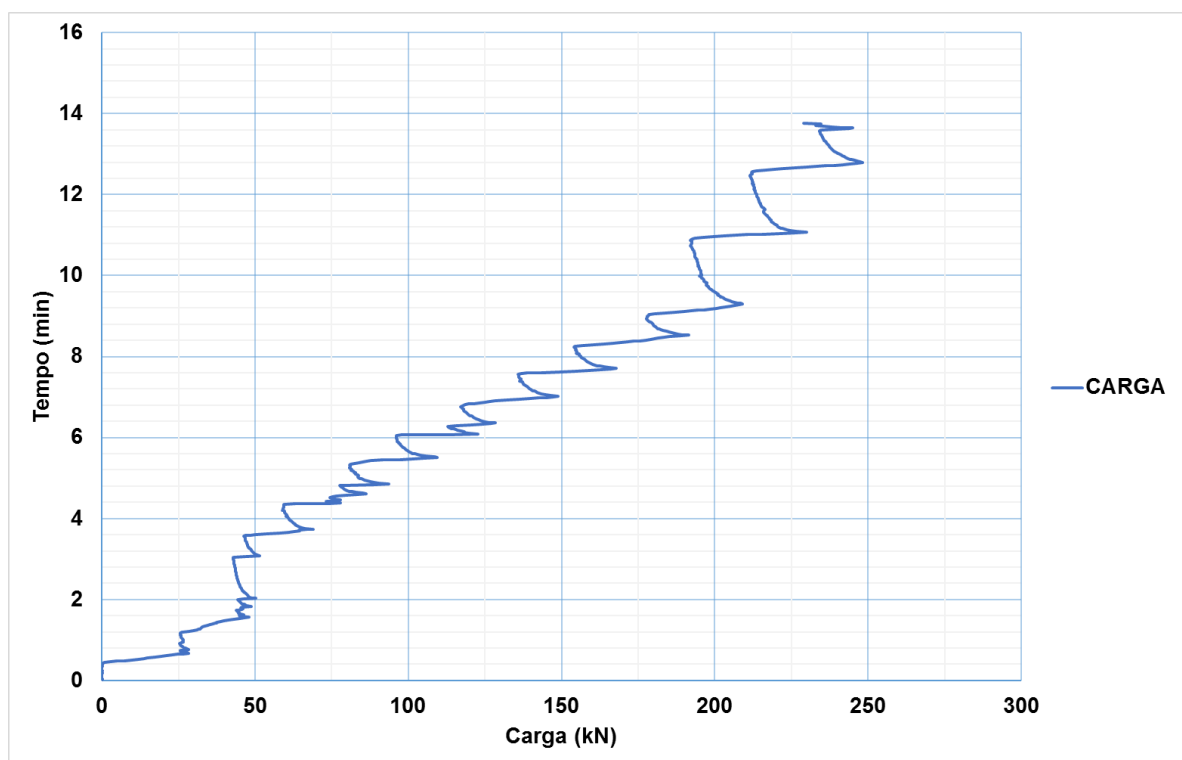
Gráfico 9 - Carga x Tempo - Parede 4

Durante o ensaio, a primeira fissura surgiu no lado sem revestimento com 200 kN de carga de compressão, aproximadamente com 9 minutos de ensaio, na parte inferior da interface com a alvenaria B e pilar.

Com a carga de 220 kN, aproximadamente com 11 minutos de ensaio, surgiu a primeira fissura no revestimento, na interface com a alvenaria B, coerente com a maior deformação notada no LVDT 3.

A interface com a alvenaria B do lado com revestimento do CP não apresentou fissura durante o ensaio, coerente com as medições dos LVDTs 6 e 7 que mantiveram uma variação constante de deformação até o colapso do CP.

Com 249 kN o CP colapsou apresentando fissuras no revestimento na região de interface com a alvenaria B e na região central do pilar, conforme a Figura 37.

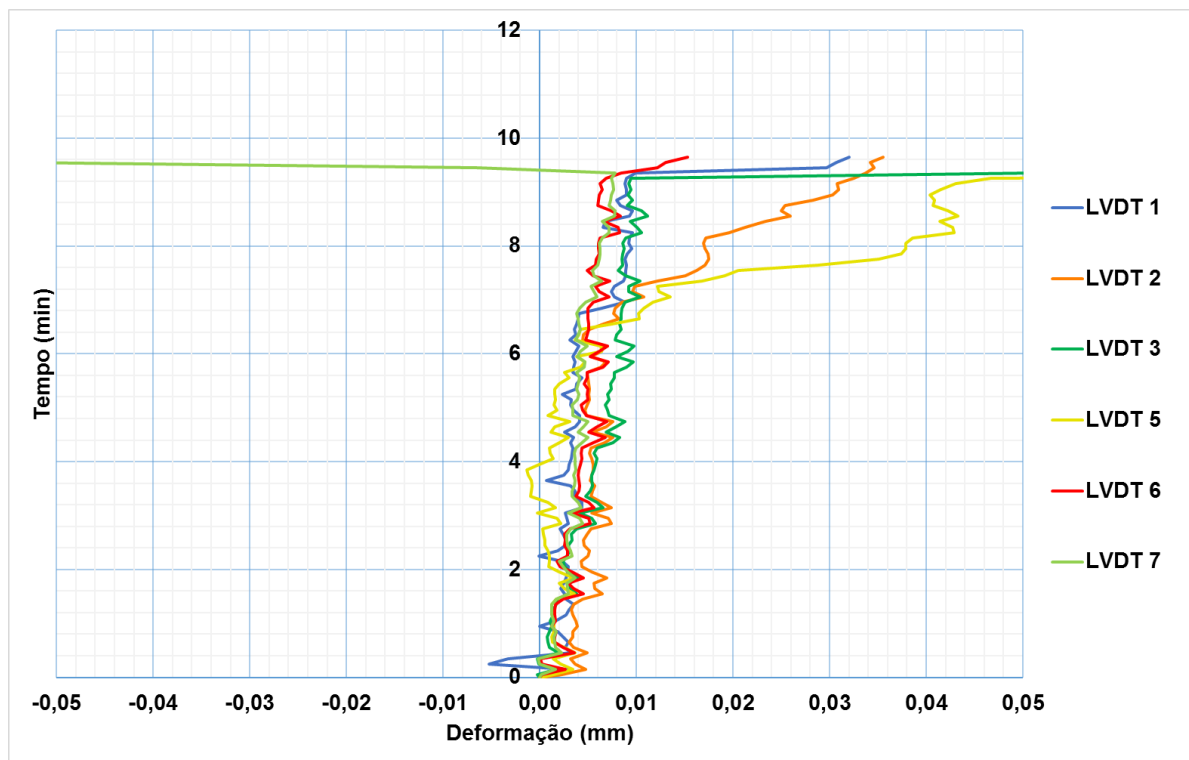
Gráfico 11 - LVDTs - Parede 5

Analisando o gráfico abaixo, os LVDTs 1, 3, 6 e 7 apresentaram uma deformação menor que 0,01 mm durante todo o ensaio.

Os LVDTs 2 e 5 apresentaram uma deformação inicial semelhante a esses LVDTs, no entanto, aproximadamente aos 7 minutos de ensaio, houve um salto em suas deformações aumentando a inclinação da curva desses LVDTs. O LVDT 5 apresentou uma deformação maior que o LVDT 2 após esse salto, coerente com o resultado dos RCs 3 e 4 que indicaram que a alvenaria B foi mais solicitada.

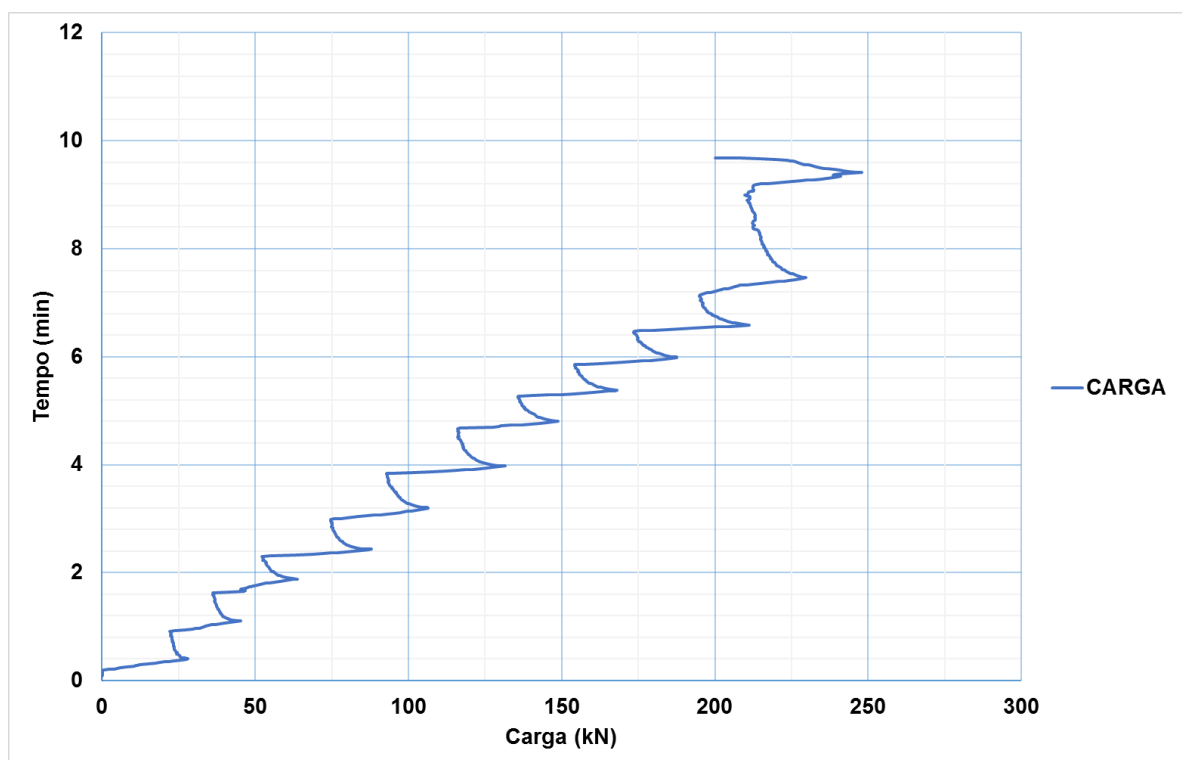
Gráfico 12 - Carga x Tempo - Parede 5

Durante o ensaio, com a carga de 220 kN, aproximadamente 7 minutos de ensaio, surgiu a primeira fissura em ambas as interfaces entre alvenaria e pilar, na parte inferior da face sem revestimento do CP, coerente com o salto de deformação observado nos LVDTs 2 e 5 posicionados na parte inferior desta face, e com a mudança de inclinação notada na curva do RC 5.

Não foi observado o surgimento de fissuras no revestimento do CP, coerente com as deformações medidas pelos LVDTs 6 e 7 que apresentaram uma deformação pequena e constante durante todo o ensaio

Com a carga de 249 kN, aproximadamente com 9,5 minutos, o CP colapsou, fissurando o revestimento na região de interface com a alvenaria B, onde não foi utilizada a tela metálica, conforme figura 38.

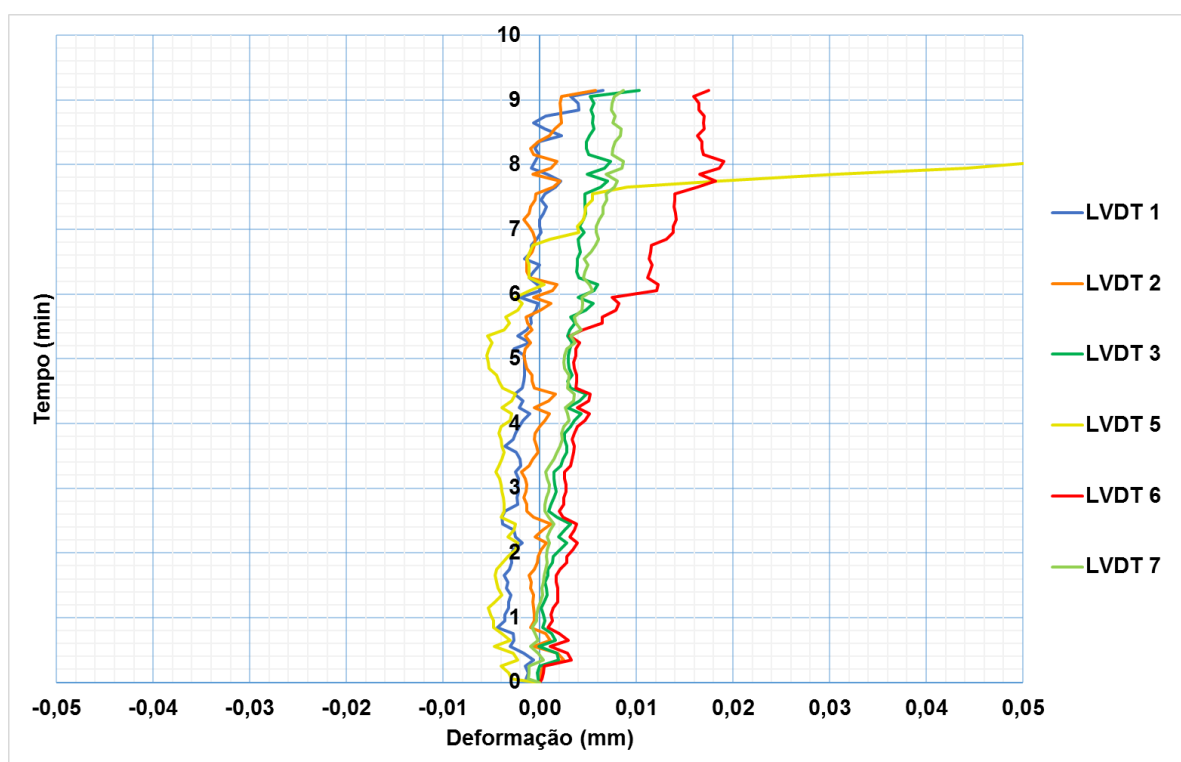
Gráfico 14 - LVDTs - Parede 6

Tanto o LVDTs 1 quanto o 2 apresentaram um alongamento menor que 0,01 mm durante grande parte do ensaio, indicando que inicialmente a alvenaria A foi comprimida sem haver o deslocamento do pilar. Após aproximadamente 6 minutos de ensaio o deslocamento do pilar superou a deformação da alvenaria, tornando os valores de LVDTs positivos (encurtamento). O LVDT 5 apresentou uma deformação inicial semelhante aos LVDTs 1 e 2, porém aproximadamente aos 7,5 minutos de ensaio houve um salto em sua deformação aumentando a inclinação de sua curva.

Os LVDTs 3 e 7 apresentaram um encurtamento com variação constante, menor que 0,01 mm, durante todo o ensaio. O LVDT 6 apresentou uma deformação inicial semelhante aos LVDTs 3 e 7, porém aproximadamente aos 5,5 minutos de ensaio começou a se deformar com mais intensidade, conforme pode ser observado na alteração da inclinação de sua curva a partir deste instante.

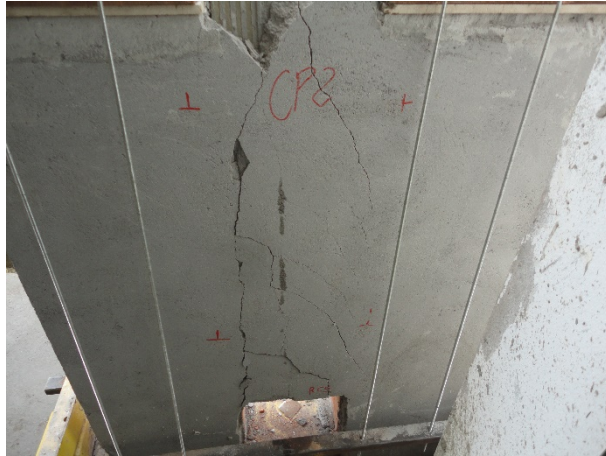
Figura 45 - CP 2 após ruptura

Nos CPs sem tela metálica, a fissura se propagou ao longo da espessura do revestimento e na maioria das vezes surgiu na superfície externa do revestimento, na região central do pilar, uma vez que era a região mais falha do revestimento

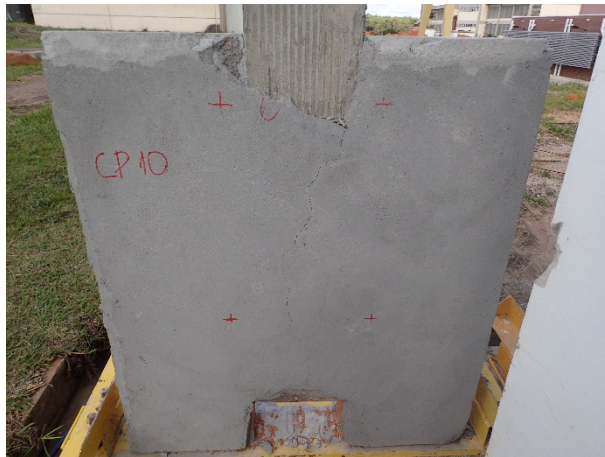
Figura 49 - CP 10 após ruptura

Com a carga de 239 kN, aproximadamente com 9 minutos de ensaio, o CP colapsou apresentando fissuras no revestimento distribuídas na região central do CP.

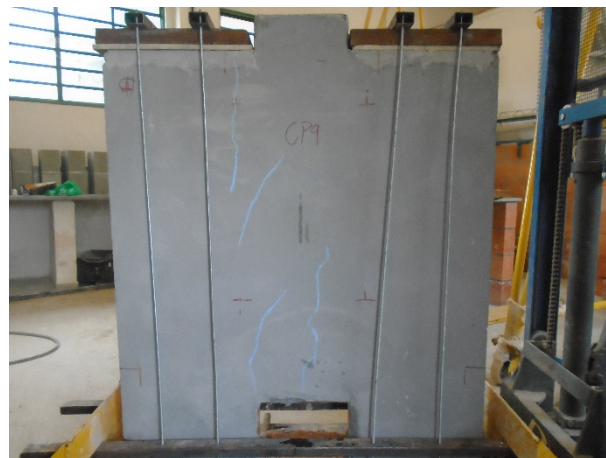
Figura 57 - CP 9 após a ruptura

Com a carga de 290 kN, aproximadamente com 15 minutos de ensaio, o CP colapsou apresentando pequenas fissuras no revestimento mais concentradas na região de interface com a alvenaria B, onde não foi instalada a tela metálica.

Esse comportamento pode ser observado nas figuras, na Figura 57 que mostra o surgimento da fissura na superfície do revestimento na região de interface entre alvenaria e pilar onde não se utilizou a tela metálica após a ruptura do CP. Já na Figura 58, uma parte do emboço foi retirada para entender o caminho que a fissura percorreu para chegar na superfície do revestimento. Nota-se que na interface entre alvenaria B e pilar, onde havia a tela metálica, também fissurou, no entanto a fissura se propagou para o revestimento e ao atingir a tela metálica correu no sentido de contornar a tela, não fissurando a face do revestimento nessa região.

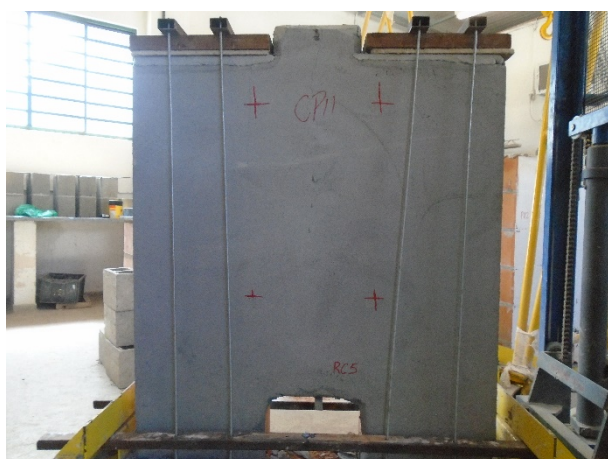
Figura 58 - CP 11 após a ruptura

Com a carga de 347 kN, aproximadamente com 23 minutos de ensaio, o CP colapsou apresentando pequenas fissuras no revestimento distribuídas na região central do CP e na interface com a alvenaria B, sem tela.
